Józef Steciński

KONSERWACJA MALOWIDEŁ ŚCIENNYCH STEFANA NORBLINA W PAŁACU UMAID BHAWAN W JODHPUR – INDIE

CONSERVATION OF STEFAN NORBLIN'S WALL PAINTINGS
IN UMAID BHAWAN PALACE IN JODHPUR – INDIA

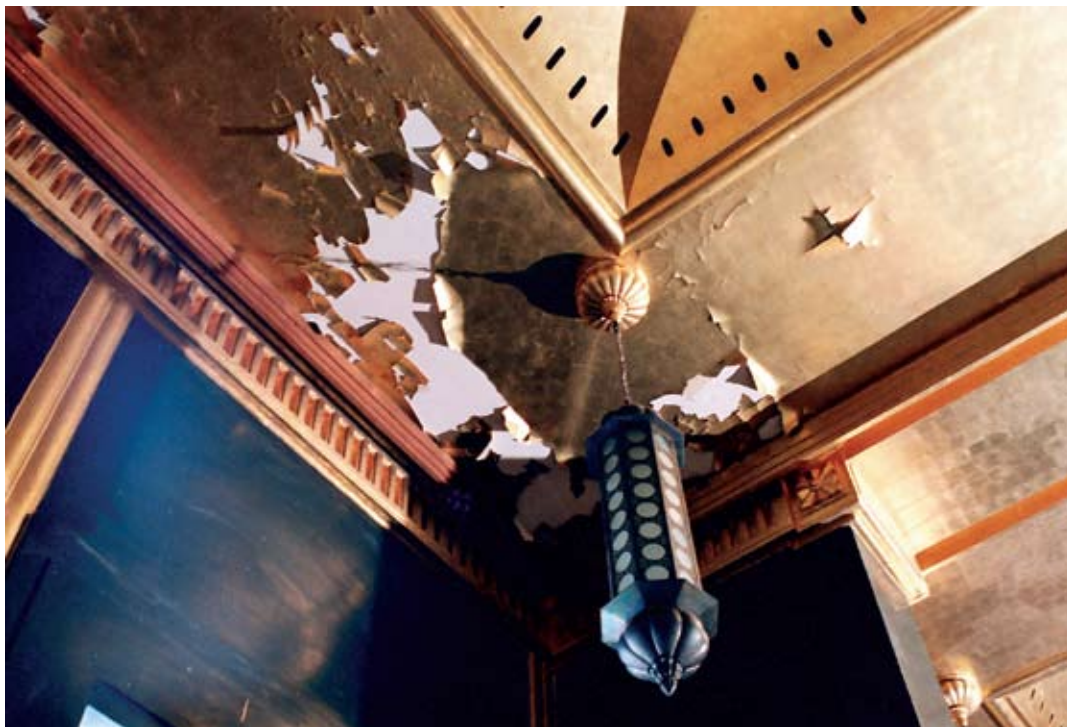
Fot. 20. Fragment plafonu Sali Tronowej przed konserwacją

Część malowideł znajdowała się w złym stanie technicznym – szczególnie malowidła ścienne i połączany plafon w Sali Tronowej. Polski ambasador powiadomił Ministerstwo Kultury RP o złym stanie zachowania malowideł S. Norblina w pałacu Umaid Bhawan w Jodhpur. W 1994 r. jako konserwator dzieł sztuki zostałem wysłany do Jodhpur przez P.P. Pracownię Konserwacji Zabytków Zarząd Główny w Warszawie by wykonać
